# RAPPORTAGE

Zwembad De Rijd  
Nieuwe Niedorp

12-11-2020

| Projectnummer | : WKB2001521 |

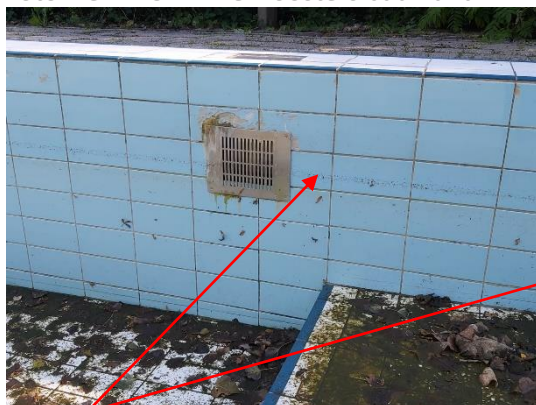
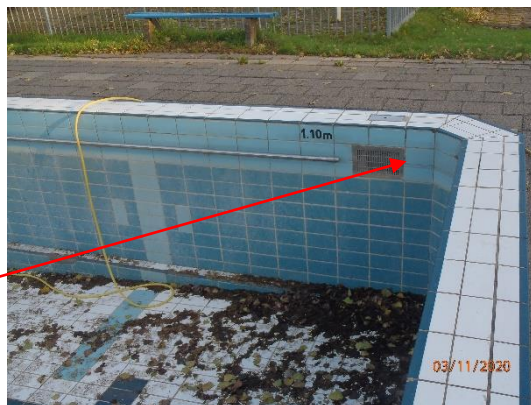
*Foto 1 en 2: Skimmer roosters badwand*

De bassins van het buitenbad De Rijd voldoen weliswaar aan Artikel 5 Whvbz en Bhvbz. Er ontbreekt echter een bufferkelder waarin het via de skimmers afgevoerde water wordt opgevangen. Door het ontbreken van een skimmerafvoer onder vrij verval staat het bassin zodanig vol dat het met enige regelmaat ontbreekt aan oppervlakteafstroming. Hierdoor wordt de relatief sterk verontreinigde bovenste waterlaag niet of onvoldoende afgevoerd naar de waterzuiveringsinstallatie. Wij maken u erop attent dat bovenstaande al door diverse toezichthoudende instanties in verschillende provincies een reden is geweest om een waterzuiveringsinstallatie af te keuren.

Foto 1 en 2 laten de sporen zien van het normaal gangbare waterpeil in het bassin.

Wij constateren dat de markering zo'n 3 cm boven de onderzijde van de roosteropeningen is gelegen.

De kans dat er afvoer van bassinwater plaatsvindt onder het waterpeil is hier al reëel aanwezig.

Bij elke regenbui of het te water gaan van een grotere groep zwemmers neemt de kans toe dat er geen oppervlakte afroaming plaatsvindt.

Het hoogtepunt zal zeker zijn gelegen bij topdrukte tijdens de warme dagen in het zomerseizoen.

Op het moment dat de badbelasting zijn hoogtepunt kent, werkt de oppervlakte afroaming niet of minimaal.

Wij adviseren u om een bufferkelder te plaatsen naast bijvoorbeeld het hoofdgebouw en het gebouw van de Scouting.

Vanuit het diep bassin en het ondiep bassin dient er dan een aparte leiding te worden gelegd met hierop aangesloten de in het bassin aanwezige skimmers. De bufferkelder dient te bestaan uit een nat en een droog compartiment.

In het droge compartiment wordt een circulatiepomp geplaatst voor het opvoeren van het afgeroomde water naar de waterzuiveringsinstallatie.

Door de bufferkelder wat hoger te situeren dan de bassins wordt er voorkomen dat bij spanningswegval de bassins gedeeltelijk leeglopen.

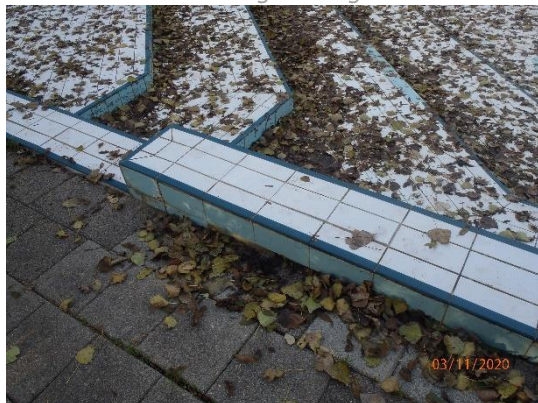
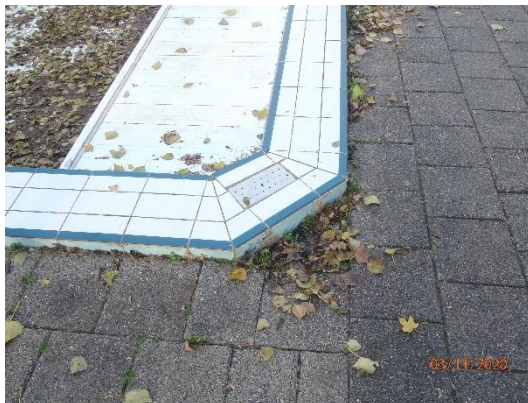
Op diverse plaatsen rondom de bassins zijn verzakkingen in het tegelwerk geconstateerd. Een verzakking in het tegelwerk zou kunnen duiden op een breuk in het leidingwerk, in het bijzonder als er in de onmiddellijke nabijheid een instroom of bassinwater afvoerpunt is gelegen.

Foto 3 en 4: Verzakking van tegelwerk rondom bassins

Mede gezien de eigen constatering van waterverlies adviseren wij u om alle leidingaansluitingen op de bassins te controleren en flexibel uit te voeren, dit voorkomt leidingbreuk bij een eventuele verzakking in het terrein.

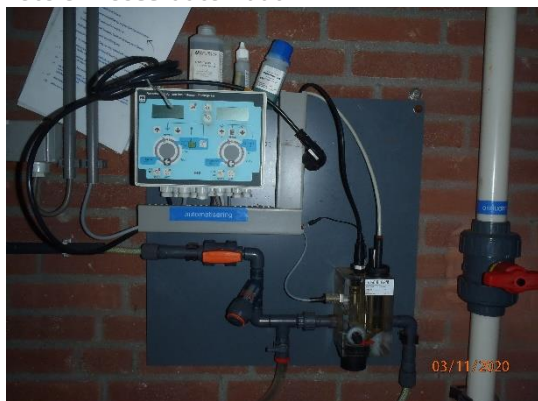
Foto 5: Doseerautomaat

- Dat de chloorpompen niet al te ruim zijn bemeten;
- Dat er slechts één doseerautomaat (foto 5) is geplaatst;
- Dat de bassinwaterconditie niet per bassin wordt gemeten en gecorrigeerd;
- Dat de desinfectie van het zwemwater plaatsvindt op basis van een mengwatermeting van alle drie de bassins.

Bovenstaand omschreven probleem kan alleen afdoende worden opgelost door het apart per bassin meten van de desinfectiewaarden en het apart per bassin doseren van de benodigde chemicaliën. Uit onderstaande berekening kan worden herleid hoe de mengverhouding van het bassinwater in elkaar steekt. Zonder een ingrijpende aanpassing (zie advies aparte meetwateraansluiting per bassin) is het niet mogelijk om op de gewenste waarden te doseren.

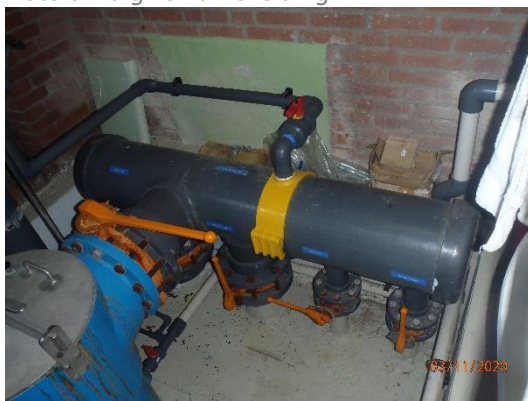
Foto 6: Zuig verzamelleiding

Op foto 6 ziet u de zuigverzamelleiding van de drie bassins. In dit stuk leidingwerk komen de drie afvoerleidingen bij elkaar van de bassins. Het vrij beschikbaar chloorverbruik van de drie bassins kan onderling sterk van elkaar afwijken. Door de vermenging van het bassinwater ontstaat er een onjuist beeld van de te doseren hoeveelheid chloor per bassin, met als mogelijk gevolg dat er in het ene bassin een overdosering plaatsvindt terwijl er in het andere bassin een tekort ontstaat welke alleen maar groter kan worden.

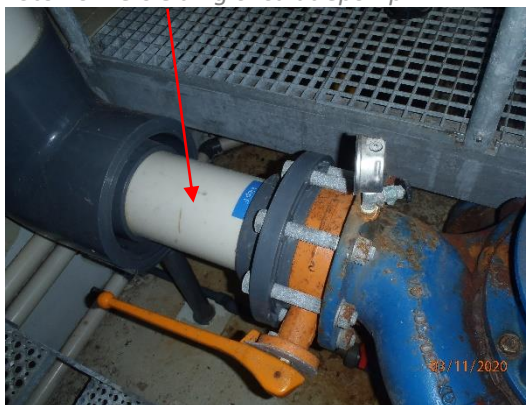
Foto 10: Persleiding circulatiepomp

De circulatiepomp is voorzien van een persstuk met afsluiter  $\varnothing 160 \text{ mm}$ . Wij adviseren u gezien de weerstand die deze wijze van montage veroorzaakt, het deel aan te passen naar  $\varnothing 250 \text{ mm}$ .

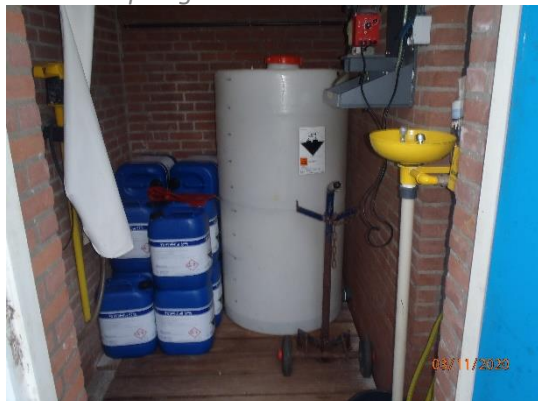
Foto 11: Opslag zwavelzuur

- De opvangmogelijkheid van zwavelzuur in de opslagruimte zwavelzuur is niet voorzien van een beschermende coating of een kunststof beschermbak;
- De Zwavelzuurpomp (foto 12) is niet aangesloten op het bestaande drukhoudventiel;
- Het chloorvulpunt (foto 13) is niet voorzien van een lekbak en de leidingaftapmogelijkheid ontbreekt;
- Bij de Chloordoseerpomp (foto 14) diepe bad ontbreekt het drukhoudventiel en de overstortmogelijkheid;
- De Chloorpomp kleuterbad (foto 14) is niet aangesloten op het drukhoudventiel en de overstort.

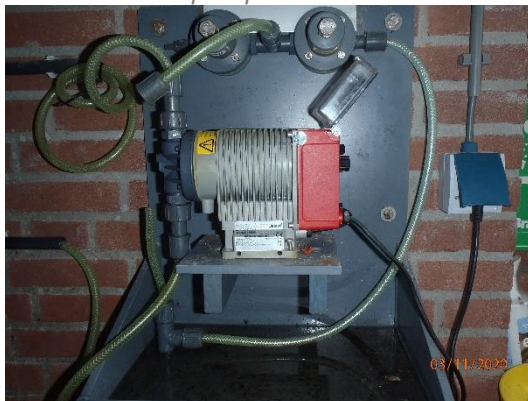
Foto 12: Doseerpomp zwavelzuur

Zowel de lekbak onder de zwavelzuurpomp (foto 12) als de lekbak onder de chloorpompen (foto 14) vertonen sporen van lekkage.

Wij adviseren u om deze lekkagesporen te verwijderen en de beide lekbakken te reinigen.

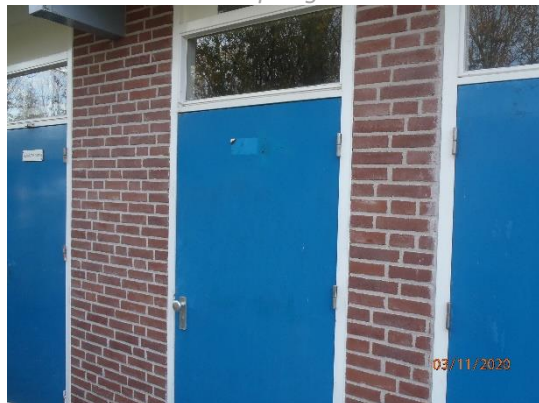
Foto 15: Chemicaliënopslagruimte

De deuren van de chemicaliënopslagruimte (zie foto 15), zijn niet voorzien van de juiste tekst en waarschuwingsborden.

Ons inziens voldoet de chemicaliënopslag niet aan de wet- en regelgeving zoals gesteld in de PGS 15 en de BRL 903/8. Wij adviseren u om de chemicaliënopslag te laten inspecteren door de Omgevingsdienst NHN. Hellebrekers is een BRL 903 gecertificeerd bedrijf en kan u hierbij terzijde staan, denk hierbij aan het bespreken van alternatieven en het te volgen traject.

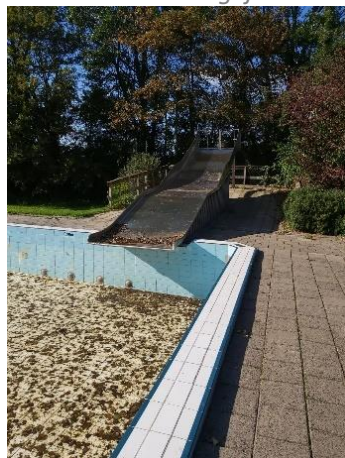
Foto 22: Waterglijbaan

Waterglijbanen vallen net als speeltoestellen onder het Warenwetbesluit Attractie- en Speeltoestellen. Om het aantal ongevallen door het gebruik van waterglijbanen te verlagen is in het jaar 2000 het Warenwetbesluit Attractie- en Speeltoestellen (afkorting: WAS) van kracht geworden. Sindsdien moeten alle waterglijbanen voldoen aan de NEN 1069. Keuring gebeurt aan de hand van Europese normen, NEN-EN1069-1 en -2.

De keuringsprocedure is identiek aan die van “droge” speeltoestellen, wat onder andere inhoudt dat een technisch constructiedossier moet worden ingediend. Evenals de glijbaan wordt ook dit dossier gekeurd. De keuring van de glijbaan op locatie vindt plaats door de glijbaan droog te controleren en vervolgens glijtests uit te voeren. Daarbij wordt gecontroleerd of de glijbaan goed glijdt, de waterhoeveelheid juist is afgestemd en of de gebruikers veilig in het landingsbad of skim-out terecht komen. Bovendien dient er van elke glijbaan een logboek te worden bijgehouden. Wij adviseren u om de glijbaan te laten inspecteren en te certificeren. Tijdens ons bezoek hebben wij bijvoorbeeld geconstateerd dat de afzetting ontbreekt aan beide zijde van de glijbaan. Eén van de eisen is dat er geen fysiek contact mag plaatsvinden tussen omstanders en de gebruikers van de glijbaan. Op dit moment voldoet de glijbaan niet aan de regelgeving.
