# **Inspectierapport Periodieke inspectie**

**Kerkwegbrug  
te  
Anna Paulowna**

Datum 15-11-2012  
Rapportnr 1207320-5  
Versie 1.0  
Oplage 2

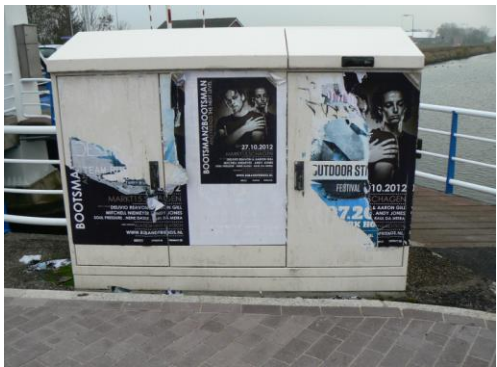
| Locatie: Bedieningslessenaar | Kwalificatie: | Resultaat: |

| Locatie: Bedieningslessenaar | Kwalificatie: | Resultaat: |
|---|---|---|
| Waarneming:<br>Lessenaar, algemeen. | | |

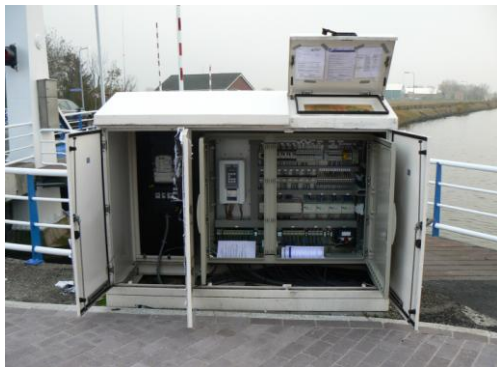
| Locatie: Bedieningslessenaar | Kwalificatie: | Resultaat: |

| Locatie: Bedieningslessenaar | Kwalificatie: | Resultaat: |
|---|---|---|
| Waarneming:<br>Lessenaar, kastaanzicht. | | |

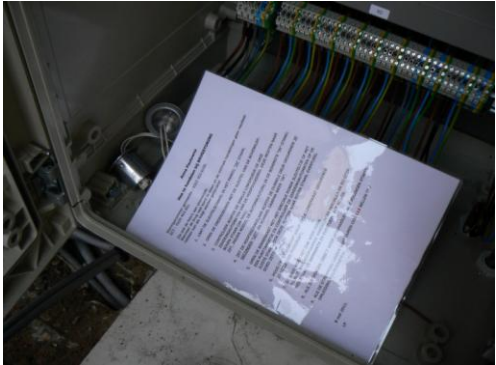
| Locatie: Bedieningslessenaar | | | Kwalificatie: <b>C</b> | Resultaat: e |

| Waarneming:<br>Materialen opgeslagen voor de kast. Waaronder tekeningen en documentatie. | | | | |

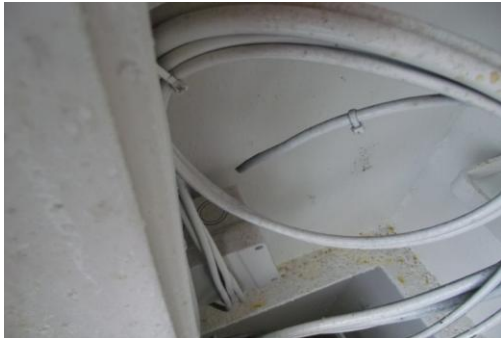
| Locatie: Hameistijl overzijde | | | Kwalificatie: B | Resultaat: d |

| Waarneming:<br>Openkabeleinden in de hameistijl.<br>Kabels hangen over een te grote lengte los. | | | | |

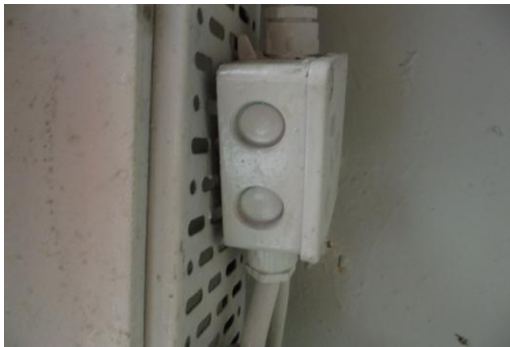
| Locatie: Hameistijl overzijde | | | Kwalificatie: <b>C</b> | Resultaat: d |

| Waarneming:<br>Kabeldoos hangt los. | | | | |

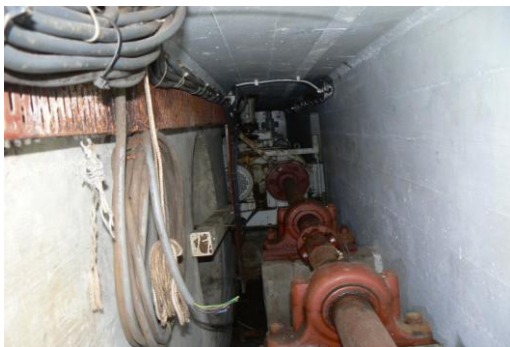
| Locatie: Brugmotor | | | Kwalificatie: <b>D</b> | Resultaat: |

| Waarneming:<br>Installatie is niet bereikbaar voor inspectie.<br>De vrije ruimte is te klein om veilig te kunnen werken. | | | | |
