# RAPPORTAGE

Zwembad De Rijd  
Nieuwe Niedorp

12-11-2020

| Projectnummer | : WKB2001521 |

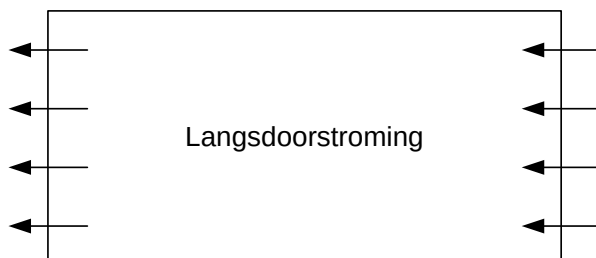
Het principe doorstroming in de bassins is langsdoorstroming. Dit betekent dat het zwemwater aan de diepe zijde het bassin wordt ingevoerd en aan de ondiepe zijde van het bassin wordt afgevoerd.

Door de bouwkundige constructie van het bassin neemt de doorstroomsnelheid van het bassinwater toe naarmate het meer naar de ondiepe zijde gaat van het bassin. Minimaal 30% van het bassinwater wordt afgevoerd via oppervlakte afoming door middel van skimmers. Bij dit doorstromingsprincipe is het bassinwater relatief lang onderweg voordat dit weer bij de waterzuivering terechtkomt. Dit stelt extra hoge eisen aan de desinfectie van het

bassinwater. Dit type doorstroming kenmerkt zich in een slecht te handhaven vrij beschikbaar chloorgehalte en een hierdoor slecht te handhaven zuurgraad van het bassinwater.

Wij adviseren u om de langsdoorstroming van de diepe en ondiepe bassins te wijzigen in dwarsdoorstroming.

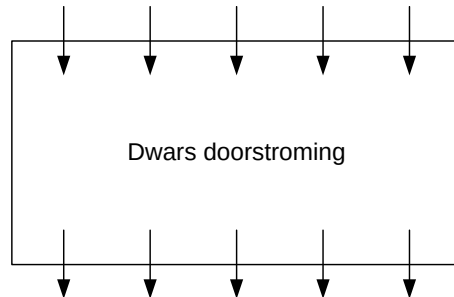
Deze maatregel zou de verblijfstijd van het water in het bassin aanzienlijk verminderen wat weer ten goede komt aan de waterkwaliteit.

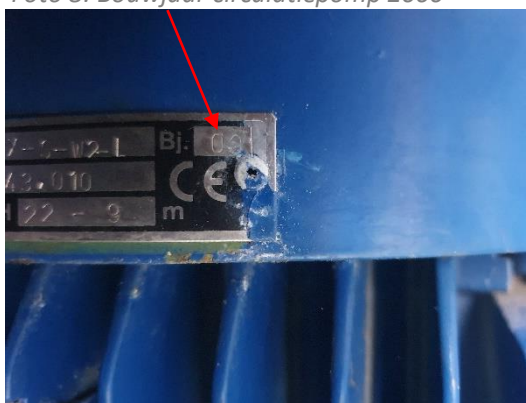
Foto 8: Bouwjaar circulatiepomp 2000

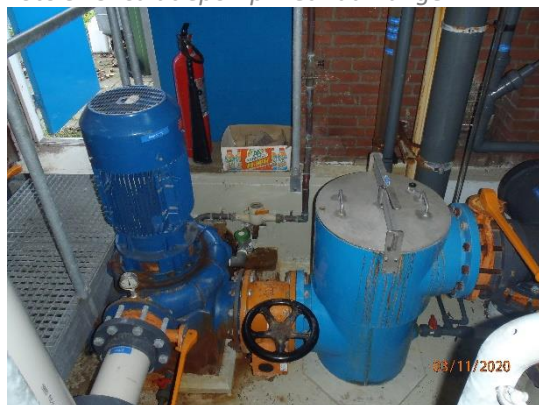
Foto 9: Circulatiepomp met haarvanger

De circulatiepomp is voorzien van een persstuk met afsluiter  $\varnothing 160 \text{ mm}$ . Wij adviseren u gezien de weerstand die deze wijze van montage veroorzaakt, het deel aan te passen naar  $\varnothing 250 \text{ mm}$ .

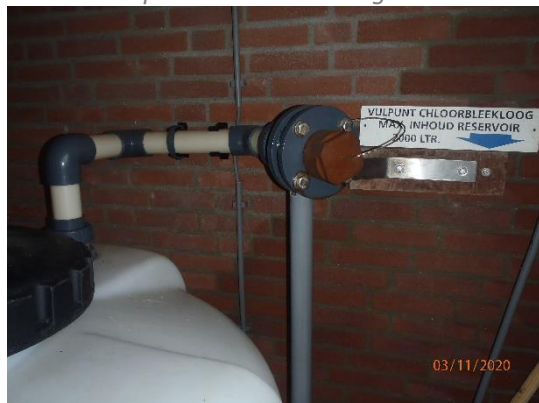
- De opvangmogelijkheid van zwavelzuur in de opslagruimte zwavelzuur is niet voorzien van een beschermende coating of een kunststof beschermbak;
- De Zwavelzuurpomp (foto 12) is niet aangesloten op het bestaande drukhoudventiel;
- Het chloorvulpunt (foto 13) is niet voorzien van een lekbak en de leidingaftapmogelijkheid ontbreekt;
- Bij de Chloordoseerpomp (foto 14) diepe bad ontbreekt het drukhoudventiel en de overstortmogelijkheid;
- De Chloorpomp kleuterbad (foto 14) is niet aangesloten op het drukhoudventiel en de overstort.

Foto 13: Vulpunt Chloorbleekloog

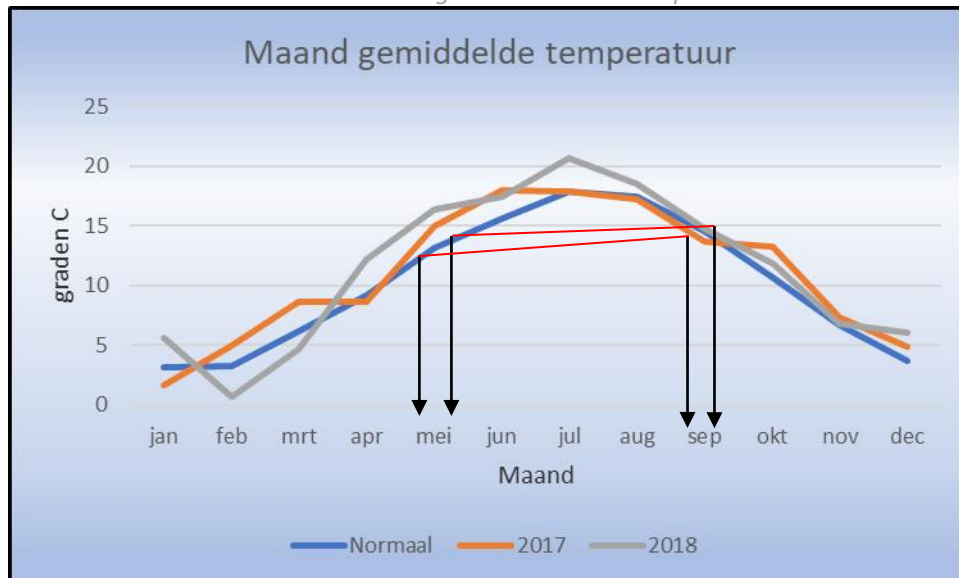
De grafiek (foto 17) laat zien dat de gemiddelde dag-/nachttemperatuur aan het begin van de maand mei  $\pm 2^{\circ}\text{C}$  lager ligt dan aan het einde van de maand mei.

Foto 17: Gemiddeld gemeten maand temperatuur

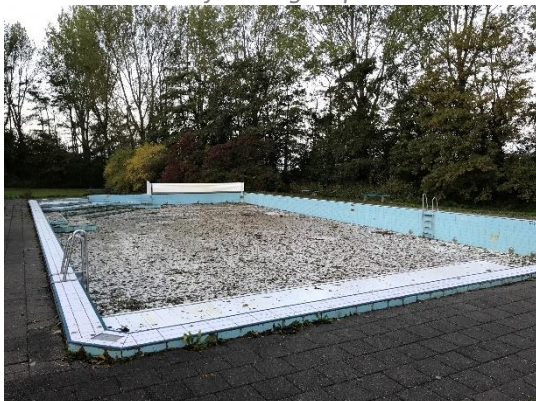
Foto 18: Lamelleafdekking diep bad

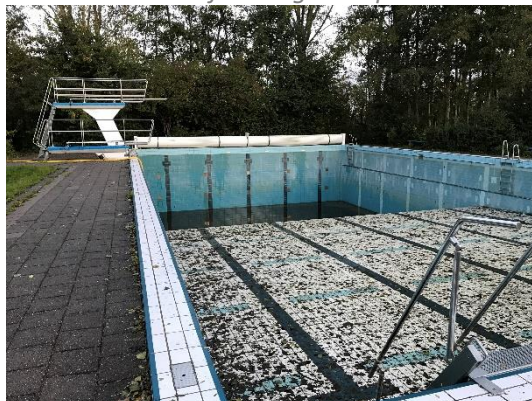
Foto 19: Lamelleafdekking ondiep bad

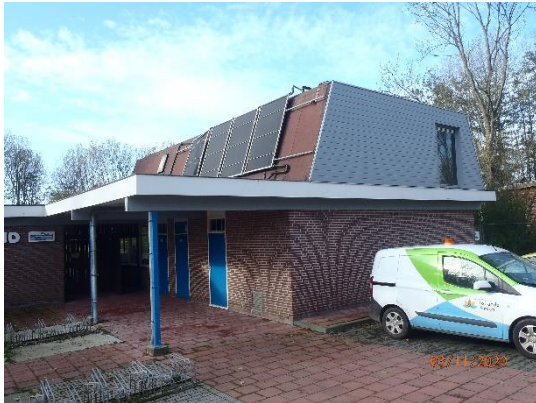
Foto 20: Zonnecollectoren

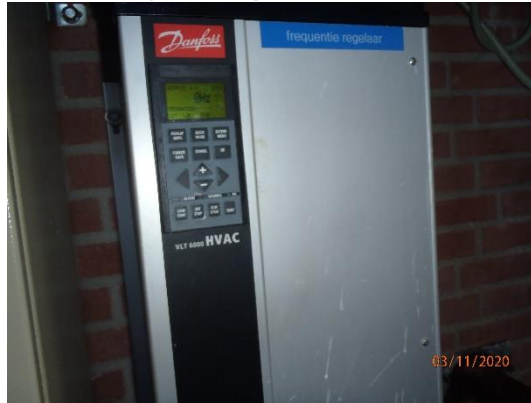
Foto 21: Frequentieregelaar
