## instandhouding zwembad De Rijd – Nieuwe Niedorp

opdrachtgever  
Gemeente Hollands Kroon

versie / status  
1.02 / definitief

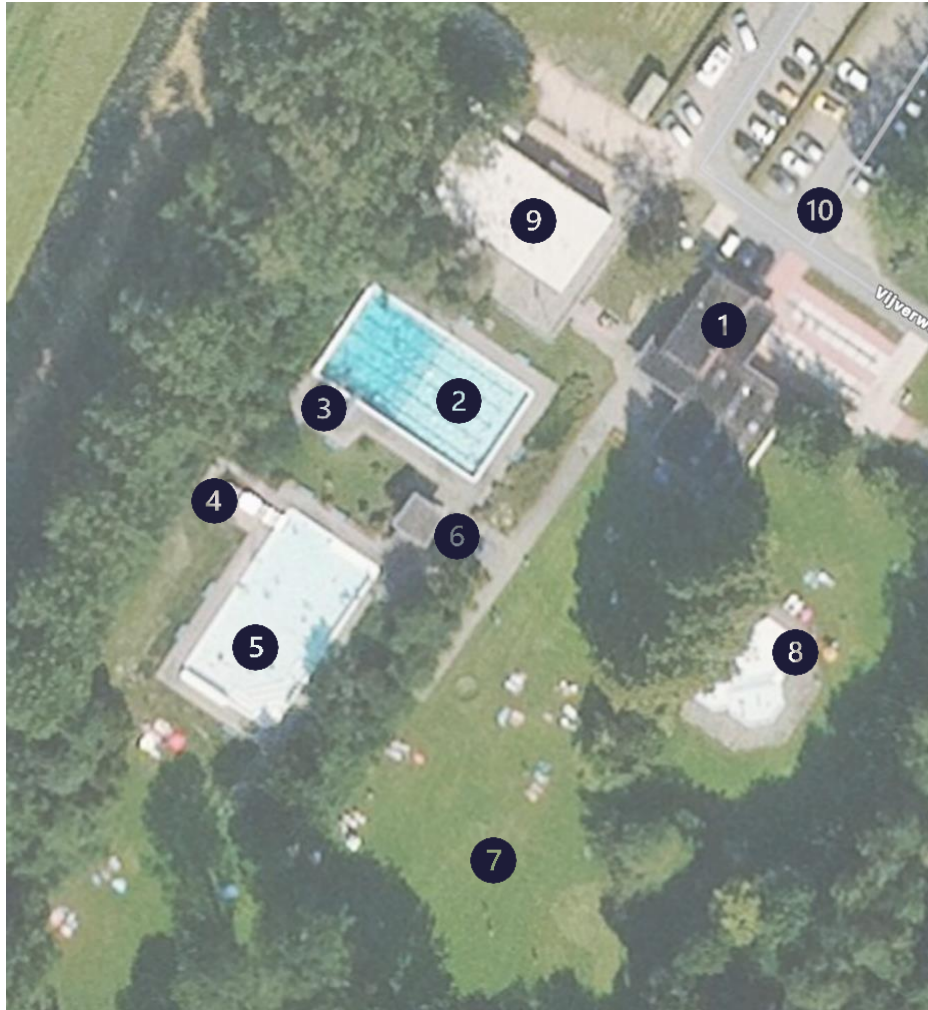
afbeelding: satelliet foto Zwembad De Rijd

Op de volgende pagina wordt de situatie ter plaatse gevisualiseerd.

## legenda

- 1 entree- /kleedgebouw en techniek
- 2 diepe bad
- 3 springplanken
- 4 glijbaan
- 5 instructiebad
- 6 badmeesterspost
- 7 ligweide
- 8 peuterbad
- 9 scoutinggebouw
- 10 parkeren
